Schwimmbad & Sauna

Design in Stein

Die stilvolle 30er-Jahre-Villa sollte um eine Schwimmhalle erweitert werden, die sich harmonisch in den Bestand integriert und Wellness auf höchstem Niveau bietet.

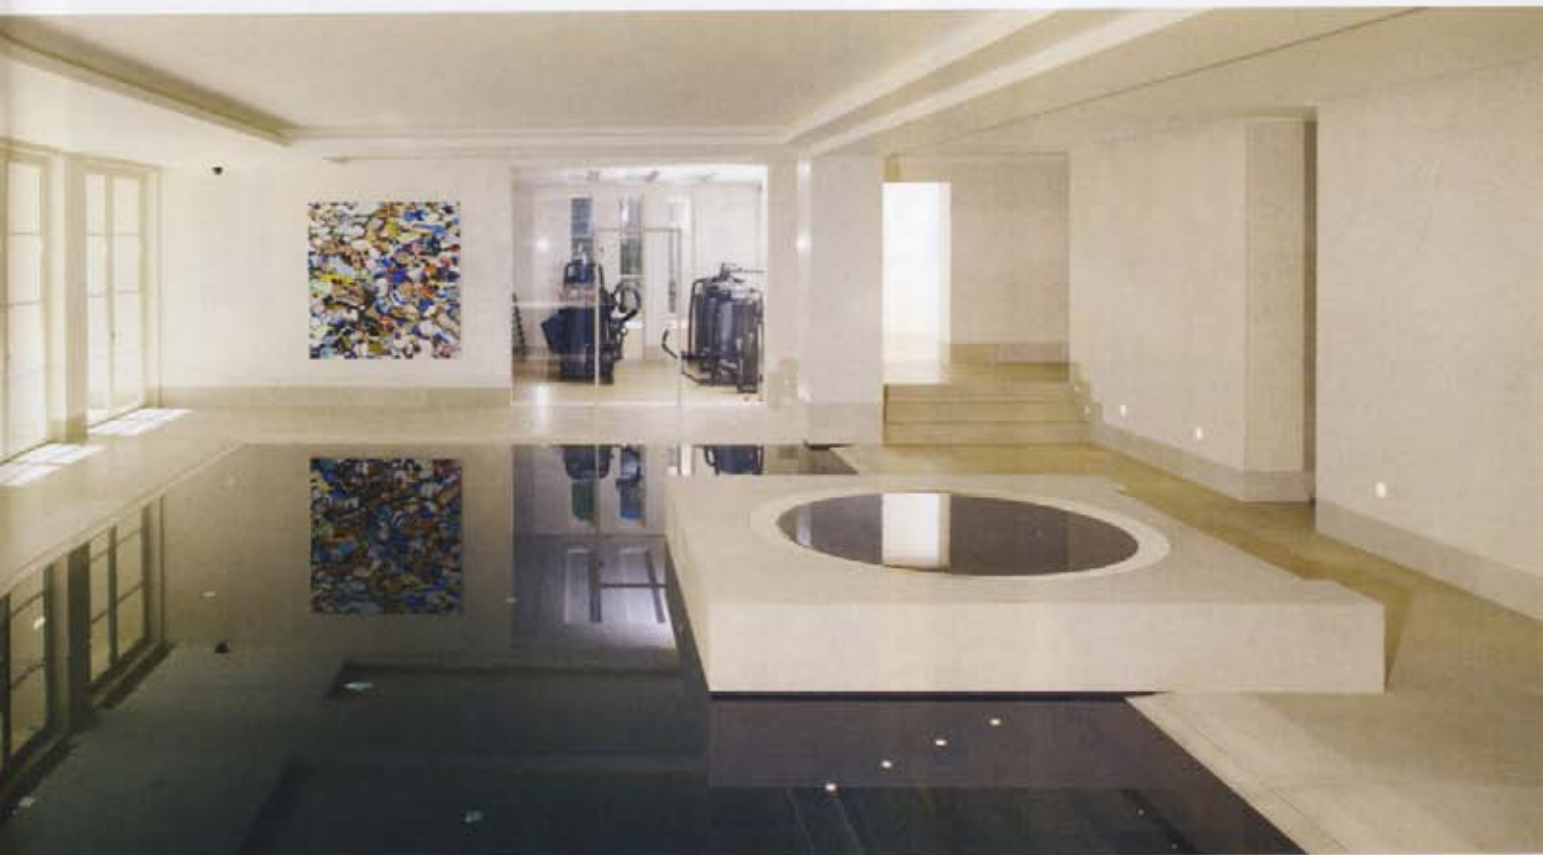
Der Whirlpool nimmt – auch gestalterisch – eine zentrale Position in der Schwimmhalle ein. Sein Clou: die Sitzbank ist abgestuft, so dass die Wassertiefe variiert und diese sowohl für den groß gewachsenen Bauherrn als auch die zierliche Bauherrin passt.

Geradlinigkeit und Symmetrie herrschen auch im Innern des Gebäudes. Allerdings keine absolute, kleine Widersprüche steigern die Komplexität. Auf der Mittelachse, zwischen den beiden Pfeilern, die das Dach tragen, bildet der runde Whirlpool das Zentrum der Halle. Er ragt mit seinem Sockel in den 11 x 6 Meter großen Pool. Dem Whirlpool gegenüber liegt versteckt, über zwei parallele Öffnungen zugänglich, die große Erlebnisdusche. Die seitlich angeordneten Bereiche Fitness, Dampfbad auf der einen und der Sitz- und Liegebereich auf der anderen Seite sind verschieden gestaltet und befinden sich auf

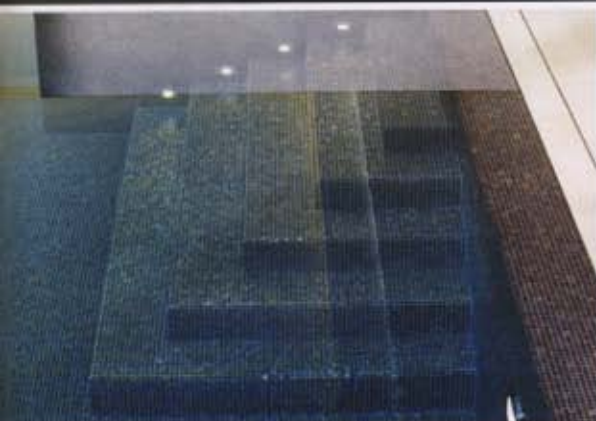
Die Innengestaltung ist monochrom gehalten. Dadurch kommt die Wirkung der hochwertig verarbeiteten Materialien wie zum Beispiel das Flechtwerk aus Sandstein besser zur Geltung.

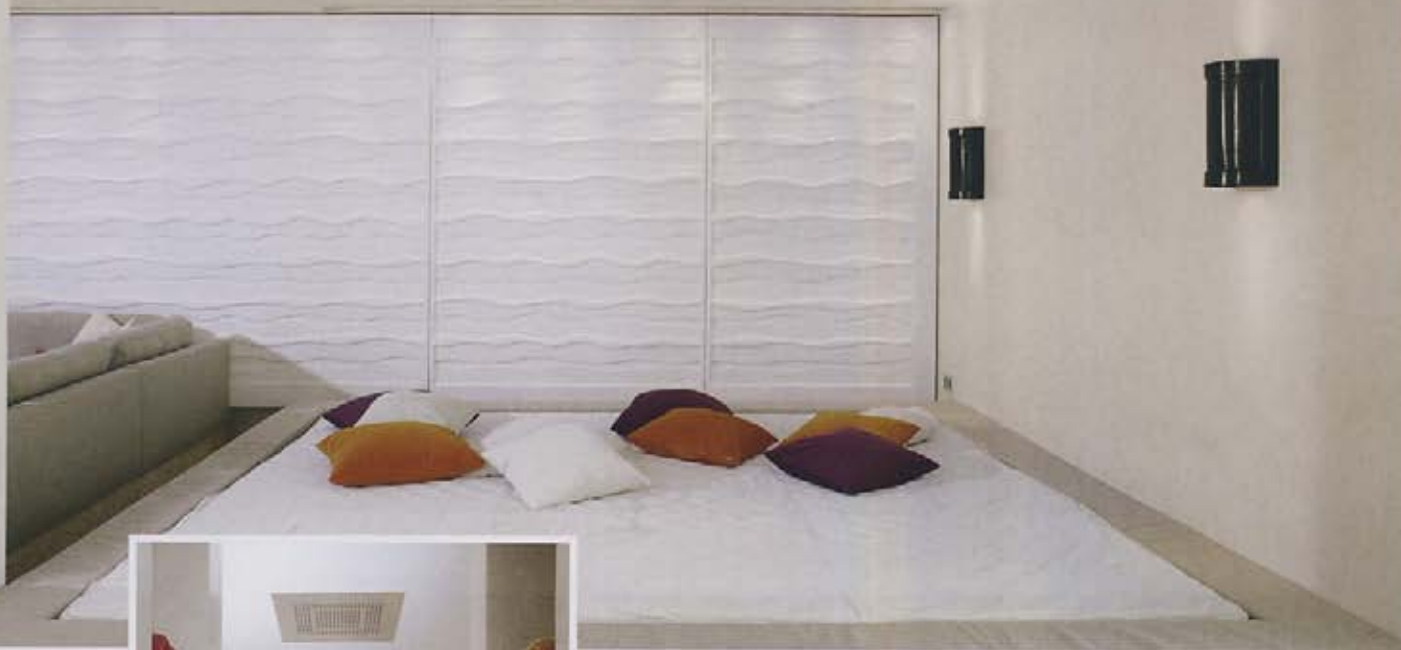
Bräunen in angenehmer Lage kann man unter den „Sonnenwiesen“ von Klafs, die über dem Wasserbett angebracht sind.

unterschiedlichem Niveau. Die Sitzcke und der Liegebereich mit Wasserbett sind in einer offenen Nische untergebracht und thronen erhöht über dem Becken. Dadurch bieten sie auch in sitzender und liegender Position einen guten Ausblick auf die Wasserfläche. Die Tür direkt daneben führt hinab zu Technik und Beckenumgang.

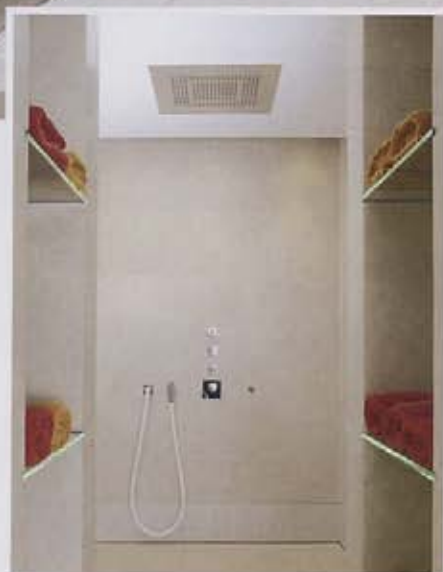
LEDs hinter den Glasregalböden erzeugen raffinierte Lichteffekte.

Edel wirkt auch das dunkelbraune Mosaik, mit dem das Becken ausgekleidet ist. Es lässt das Wasser in einem geheimnisvoll dunklen Ton schimmern. In dieses reduzierte Farbkonzept setzen wenige Accessoires in Orange, Rot und Aubergine (Kissen und Handtücher) Akzente. Die Regale, in denen die Handtücher bereitliegen, sind mit einem reizvollen Detail ausgestattet: Auf Höhe der Glaseinlagen sind LED-Lichtleisten montiert, die als Lichtpunkte an den Regalkanten in Erscheinung treten.

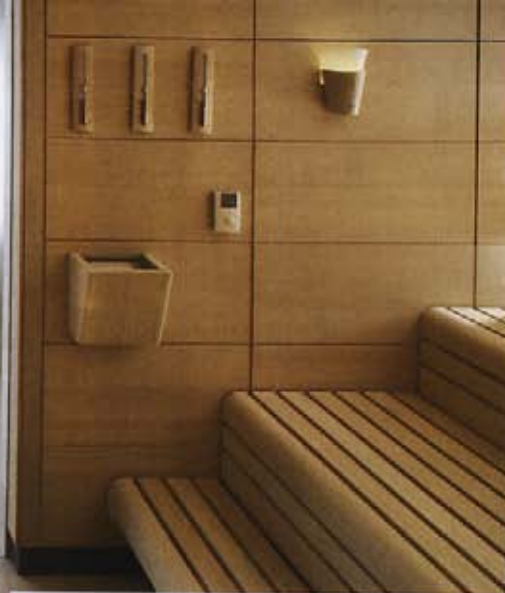
An drei Stellen in der Decke des Dampfbads stoßen jeweils vier Düsen auf Knopfdruck eine Extraladung Dampf aus.

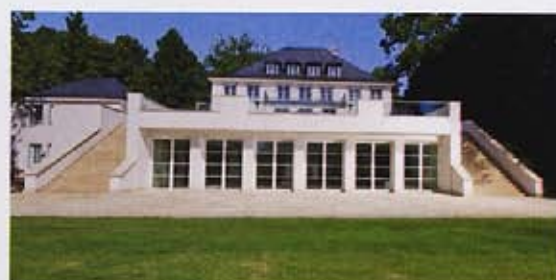
Die Villa und der von zwei Treppen flankierte Anbau bilden ein harmonisches Ensemble.

Grafik: Studio für Architektur & Design, Dr. Hans-Johann-Karhoff

tik des Wohngebäudes Rücksicht genommen werden. Passend zur Villa entwarf Johnen-Karhoff einen streng symmetrischen Anbau. Zu beiden Seiten rahmen breite Treppen die Halle ein. Sie führen hinauf zur Terrasse und dem Erdgeschoss des Hauses. Die Front der Schwimmhalle ist mithilfe von Pfeilern und großen zweiflügeligen Türen mit Sprossenfenstern rhythmisch gegliedert. Diese können im Sommer weit geöffnet werden und verknüpfen so das Innere der Halle mit dem parkähnlichen Garten.
